Termografi Rapport

Test SolarVenti SV3

2005-08-17

Termografi Datum: 2005-08-17
Temperatur ute: 20 °C i skuggan
Väder: Soligt

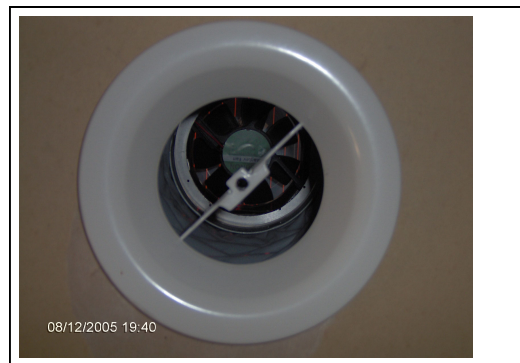
Picture 1 fläkt under drift

Label	Value
Ar1: Max	46.0 °C
Ar1: Min	29.9 °C

Sett från insidan och in i solarventi på utsidan.

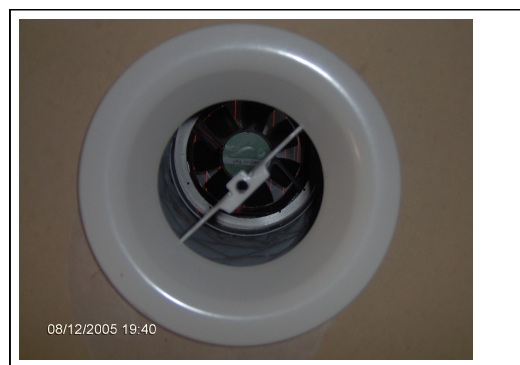
Picture 1. Fläkt avstängd

Label	Value
Ar1: Max	52.5 °C
Ar1: Min	29.5 °C

Sett från insidan och in i solarventi på utsidan.

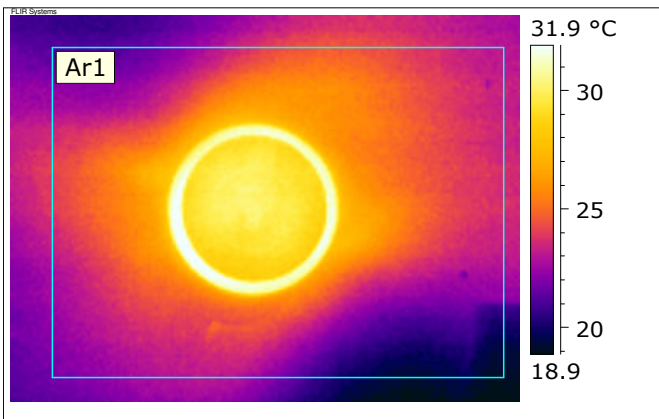
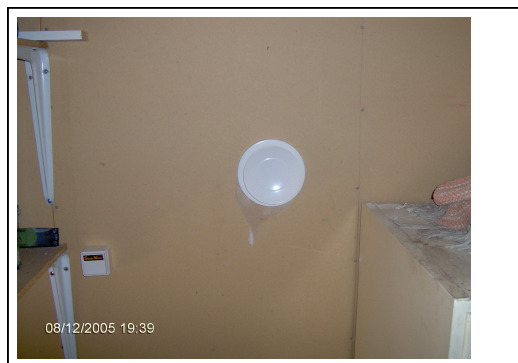
Picture 3. spridning med kåpa på, öppen till halva skruven

Label	Value
Ar1: Max	32.6 °C
Ar1: Min	18.8 °C

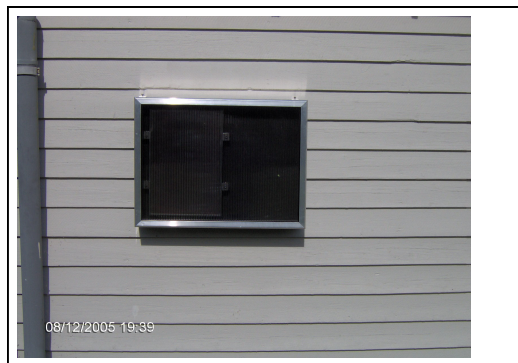
Picture 6 SolarVenti SV3 på garage väggen

Label	Value
Ar1: Max	31.1 °C
Ar1: Min	25.1 °C

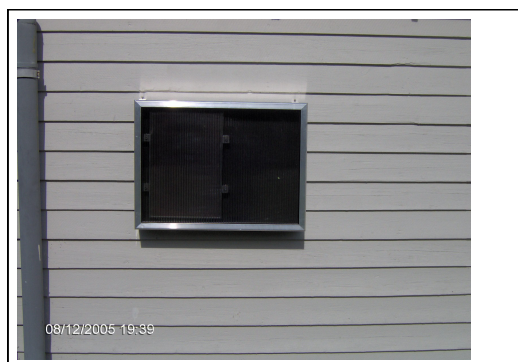
Picture 5. Solarventi lite närmare

Label	Value
Sp1	32.6 °C
Sp2	28.6 °C
Sp3	15.6 °C
Sp4	16.5 °C
Sp5	19.2 °C
Sp6	30.8 °C
